師大地理研究報告
第 14 期 民國 77 年 3 月
Geographical Research
No.14, March 1988

北港地區地下水水質變化之研究*

Changes of the groundwater quality around the Pei-Kang Area

劉乃綺**
Nae-Chi Liu

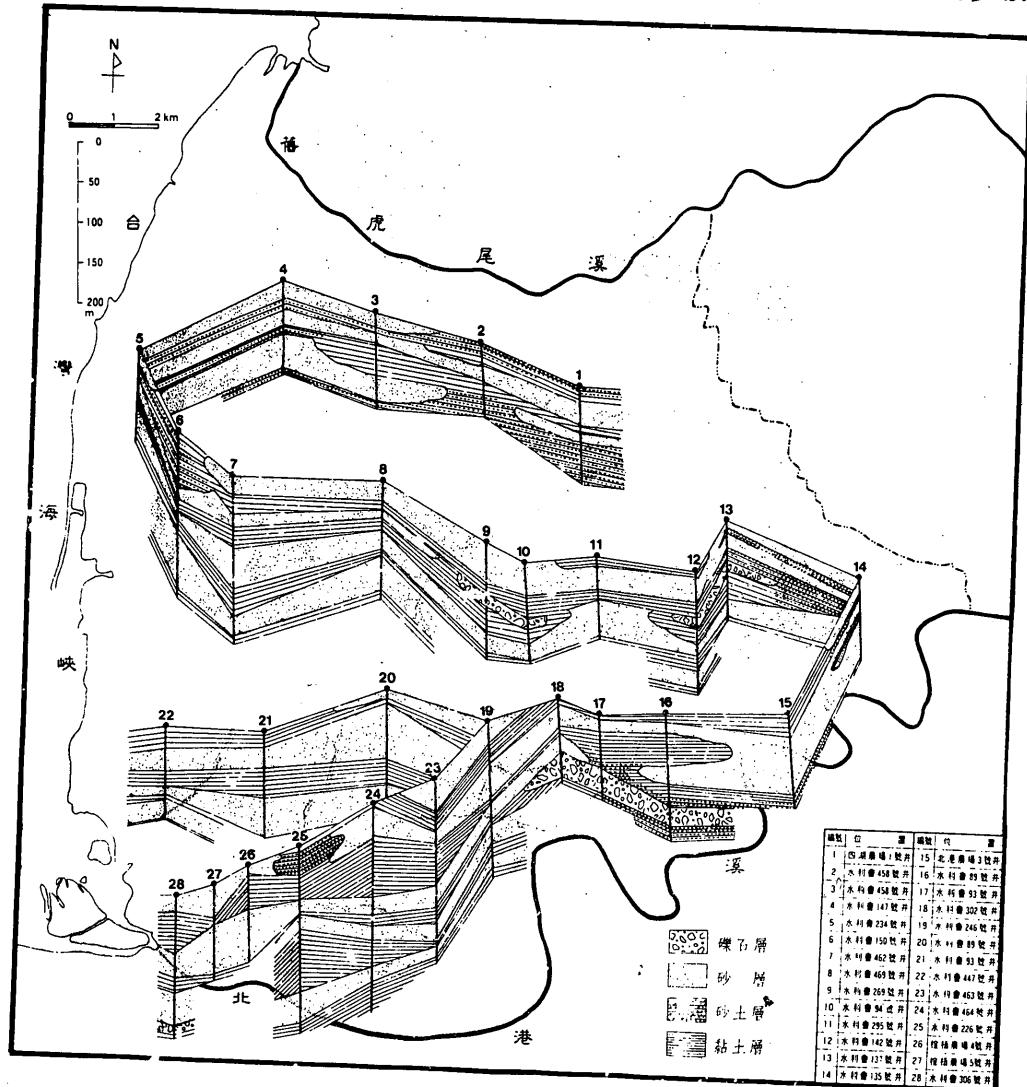
圖 2. 地層剖面圖

約 25 公尺，而黏土層最厚的地區可達 80 公尺；北港附近則以砂層的厚度較厚，約 65 公尺左右；水林一帶出現厚度約 30 公尺的礫石層，好收和頂灣附近也有局部性礫石層。

研究區的地下水可分為兩種，一為位於表土下淺層含水層中的自由水，另一為粗砂層上有黏土層覆蓋而形成之受壓水。所謂「含水層」是指砂層、礫石層等透水性良好，有豐富出水量而且能抽水利用的地層⁵⁰⁾；本區含水層所在的砂層或礫石層呈多層分佈，例如：順興村附近的含水層多達 5 層，因此，區域內所開鑿的深井大多數屬多

(4)由地層剖面圖可知，本區大部分地區表層黏土不厚，土壤透水性不錯，各種地面水入滲（infiltration）、下滲（percolation）皆易。

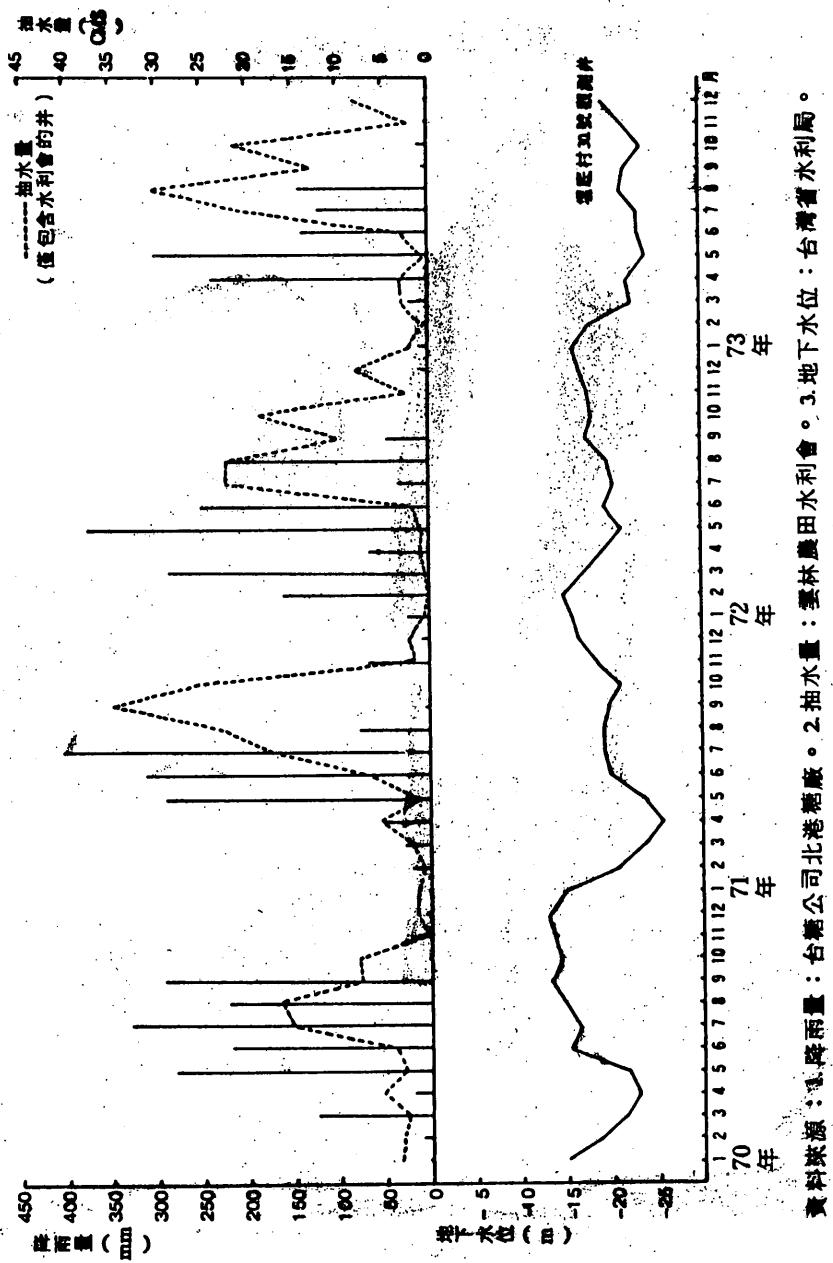
圖 8. 地下水位與抽水量、降雨量之關係圖

資料來源：1. 降雨量：台糖公司北港糖廠。2. 抽水量：雲林農田水利會。3. 地下水位：台灣省水利局。

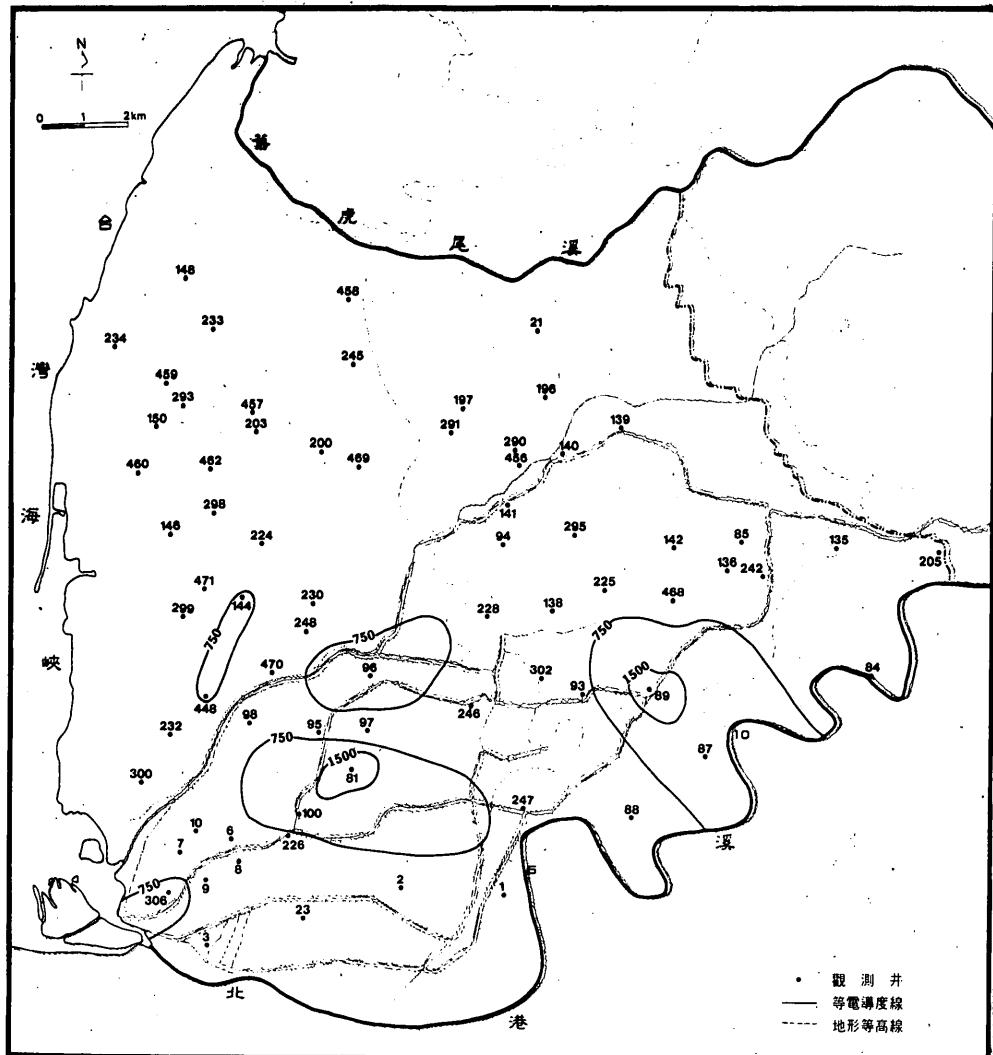
圖 11. 第一次調查之電導度分布圖（民國 74 年 7-8 月）

將民國 74 年 7 月和民國 75 年 2 月所測量的電導度值換算成 25°C 時的電導度值之後，繪成電導度分佈圖（圖11.、圖12.）。在空間分布上，本區大部分深井的電導度都在 $300 \sim 750 \mu\text{u} / \text{cm}$ 之間， $750 \mu\text{u} / \text{cm}$ 以上的井大多集中於牛挑灣溪大排以南

的地區，民國 74 年 7 月調查時，電導度超過 $750 \mu\text{mho}/\text{cm}$ 的井計有水利會所屬 96 號、144 號、448 號、306 號、87 號等五處井；而 $1500 \mu\text{mho}/\text{cm}$ 以上的井則有水利會 89 號井、100 號井以及順興村 81 號民井，這些電導度值較高的井皆有一個共同特徵，即是剛開始啟動抽水時，電導度都很高，但隔一段時間之後，電導度即慢慢下降，例如：植梧附近的水利會 100 號井⁸⁵⁾，抽水開始時電導度約 $9000 \mu\text{mho}/\text{cm}$ ，隔半小時之後下降至 $3500 \mu\text{mho}/\text{cm}$ 左右，再隔半小時即降到 $800 \mu\text{mho}/\text{cm}$ 左右。

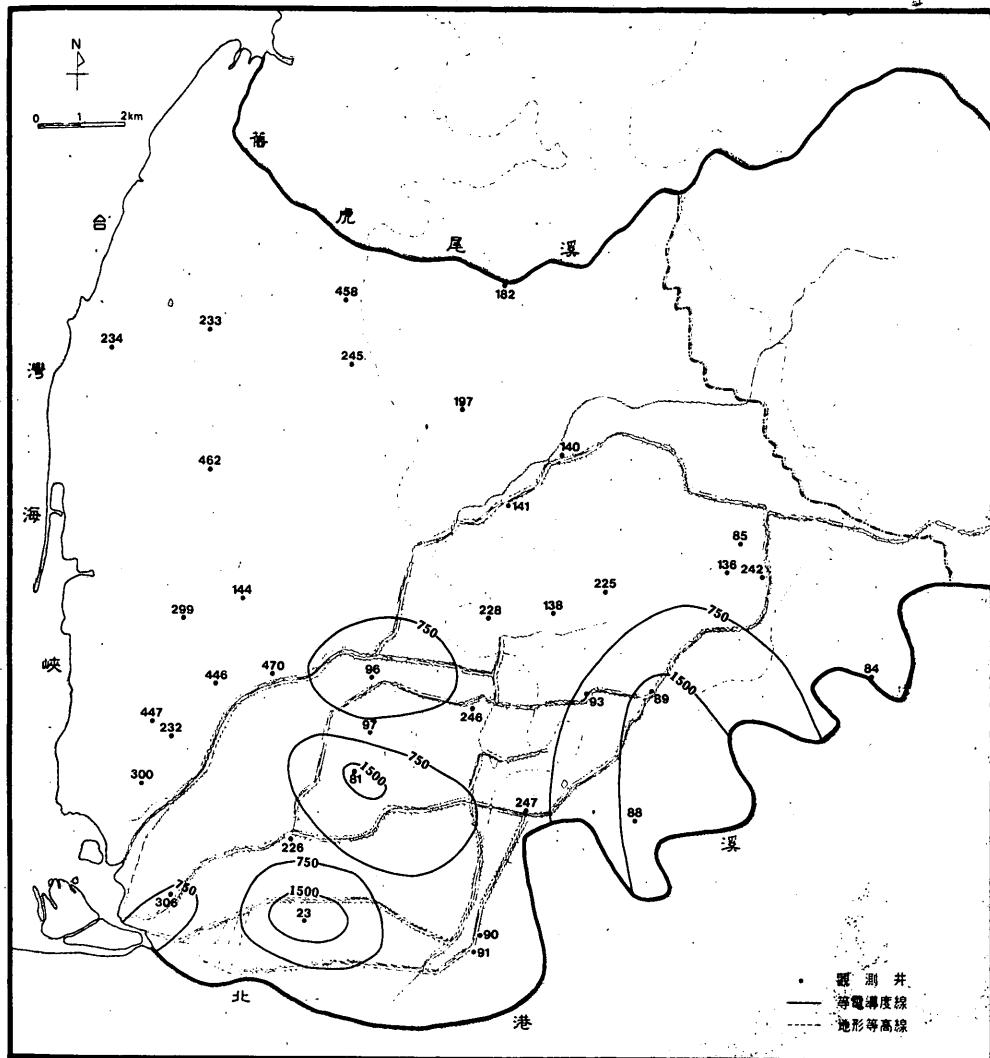
圖 12 第二次調查之電導度分布圖（民國 75 年 2-3 月）

民國 75 年 2 月第二次調查時⁸⁰⁾，電導度 $750 \mu\text{v}/\text{cm}$ 以上的井計有利會 96 號井、306 號井和 93 號井；超過 $1500 \mu\text{v}/\text{cm}$ 的井則有水利會 89 號井、88 號井、順興村 81 號民井和新塭村 23 號民井；而水利會 448 號井的電導度降至 $600 \mu\text{v}/\text{cm}$ ，分析其原因則是冬季此井附近地區停止抽水，以致地下水位下降錐移動，水位回升，所以電導度降低。水利會 88 號井和新塭村 23 號民井在第一次調查時電導度分別是 $485 \mu\text{v}/\text{cm}$ 、 $582 \mu\text{v}/\text{cm}$ ，而第二次調查時驟增為 $1717 \mu\text{v}/\text{cm}$ 和 $2200 \mu\text{v}/\text{cm}$ ，並且出現與水利會 100 號井相似的情形。

就時間上的差異而言，第二次調查時，除了某些電導度較高的問題井之外，大多數觀測井的電導度普遍降低，主要原因是冬季抽水量減少，地中水分較多；由此可見，大量抽水會導致地下水的電導度增高，水質逐漸惡化。

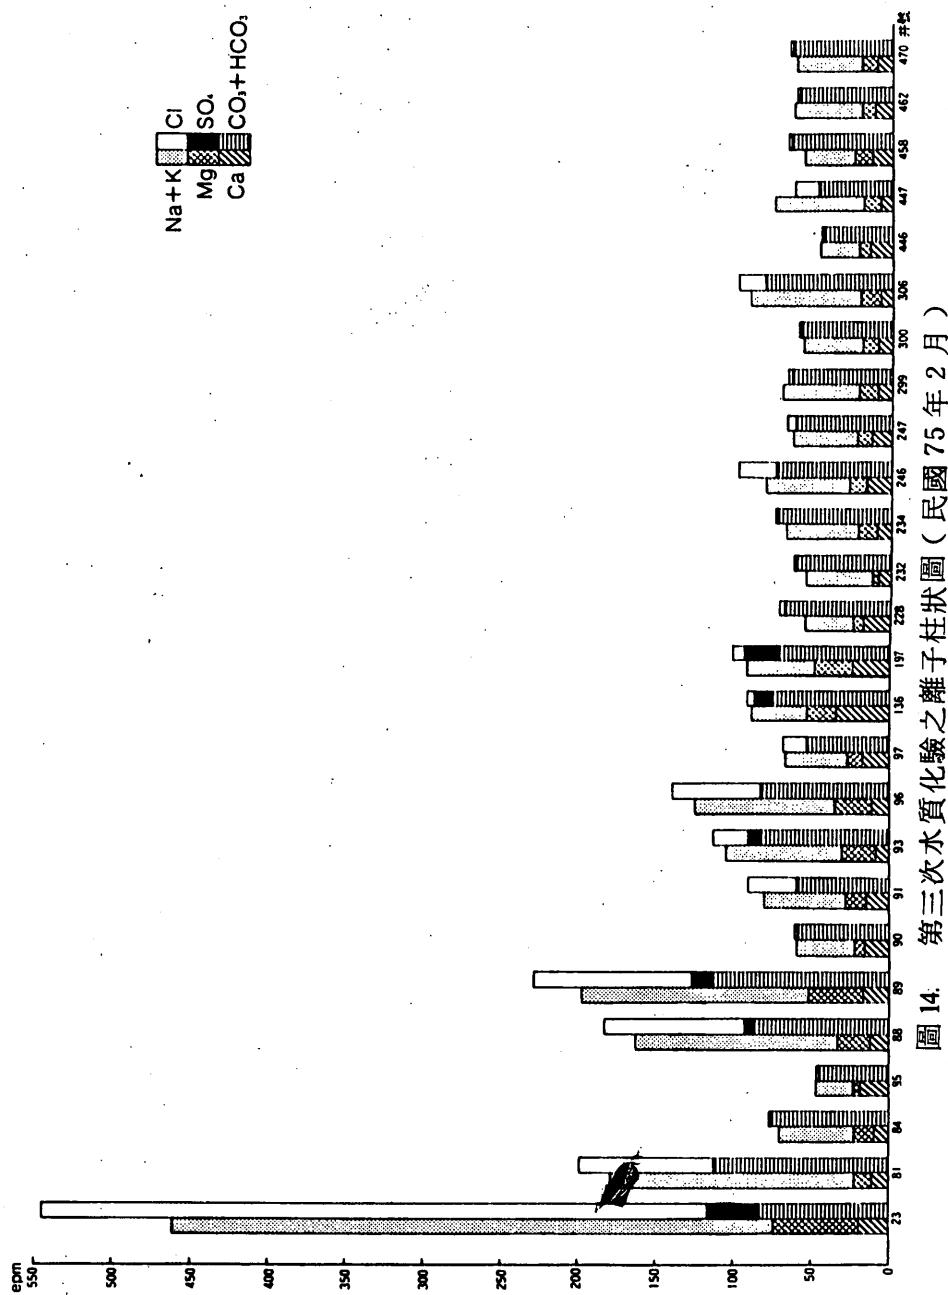
圖 14. 第三次水質化驗之離子柱狀圖（民國 75 年 2 月）

(2) 離子濃度柱狀圖 (bar diagrams)³⁵⁾ 和 $\text{Cl}^-/\text{CO}_3^{2-} + \text{HCO}_3^-$ 的比值³⁶⁾：首先將各水樣的陽離子、陰離子重量濃度 (ppm) 都換算成當量濃度 (epm)，再分別繪成柱狀圖；並計算各水樣之 $\text{Cl}^-/\text{CO}_3^{2-} + \text{HCO}_3^-$ 比值，即可概知各水樣受海水污染的程度³⁷⁾。

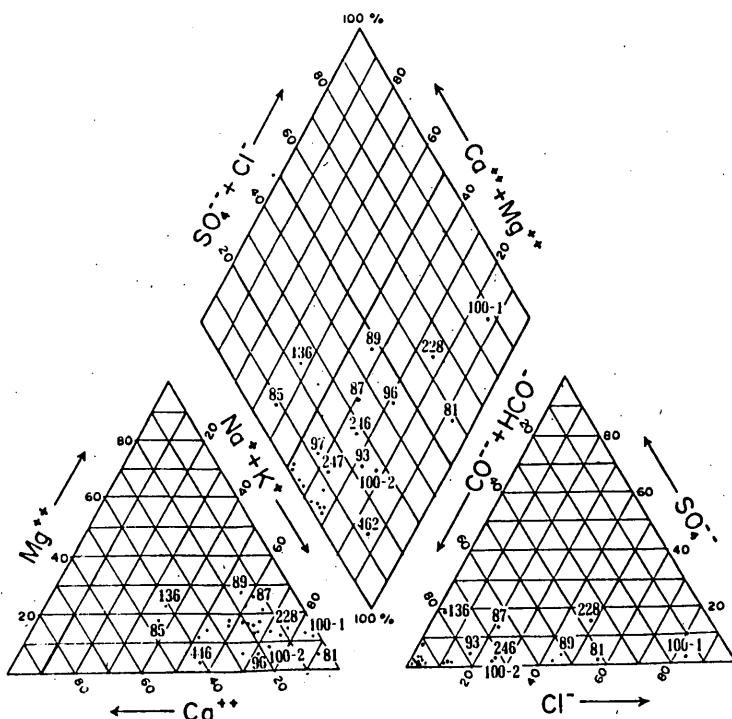
圖 15. 第二次水質化驗之水質圖

另一種最常用的水質分析方法是 Piper 於 1944 年發表的水質圖 (trilinear diagrams or key diagrams)，先分別計算 $\text{Na}^+ + \text{K}^+$ 、 $\text{Ca}^{2+} + \text{Mg}^{2+}$ 、 $\text{Ca}^{2+} + \text{Mg}^{2+}$ 、 $\text{CO}_3^{2-} + \text{HCO}_3^-$ 、 $\text{SO}_4^{2-} + \text{Cl}^-$ 、 SO_4^{2-} 、 Cl^- 的當量濃度 (epm) 占各該陰離子、陽離子和的百分比，然後點繪於水質圖上。

將民國 74 年 11 月及 75 年 2 月所採水樣化學分析之結果，依照 Piper 提出的方法，分別繪成圖 15 和圖 16。

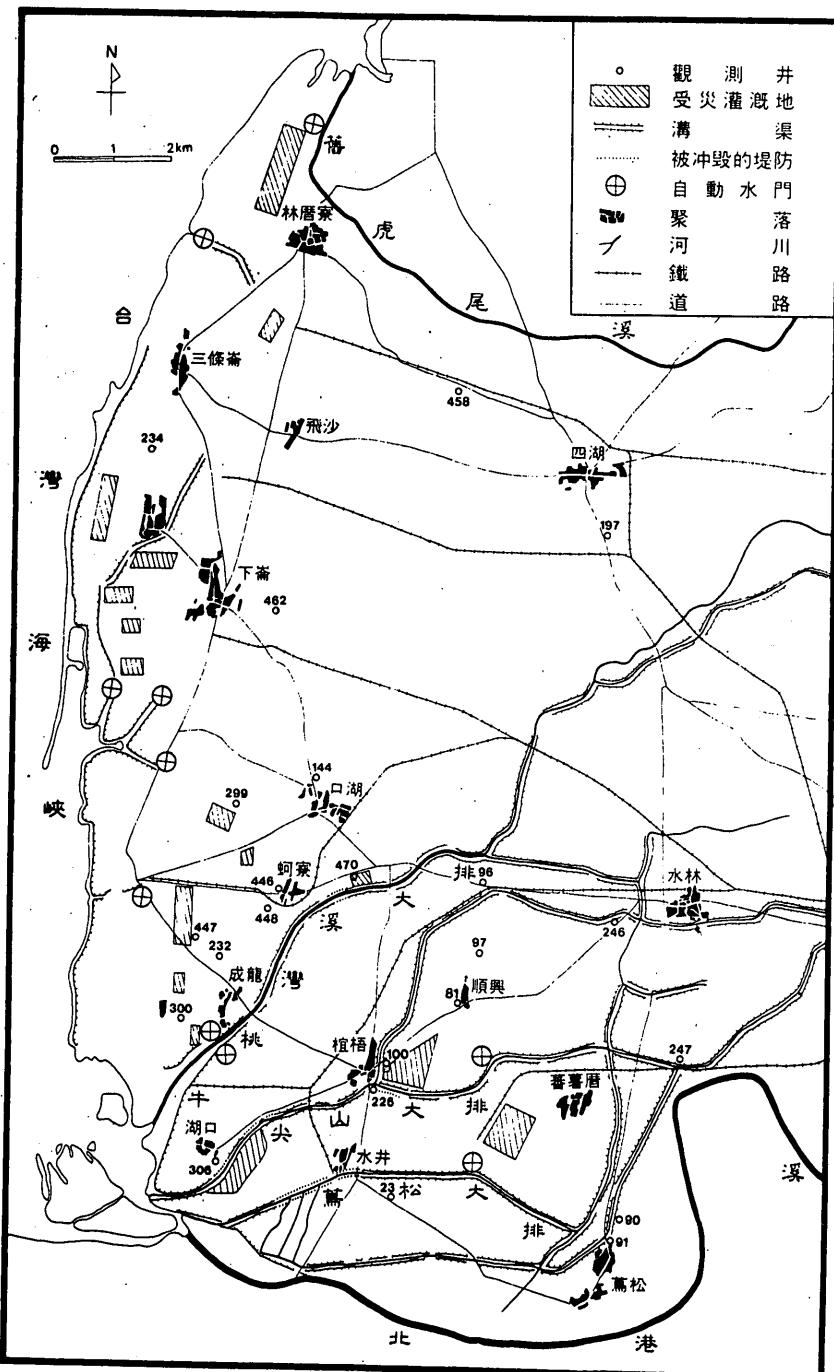
圖 17. 豹恩颱風受災區域圖（民國 73 年 8 月）

最近幾年又頻傳海水倒灌事件，例如：民國 73 年 8 月 27 日，因裘恩颱風過境，發生強烈西南氣流，帶來豪雨，造成海水倒灌，農田淹水面積達 255.75 公頃，魚塭流失面積達 14.5 公頃，沿海各排水系統或多或少受損，其中由於尖山大排堤防崩潰而受災的面積最廣，為 64.85 公頃¹¹⁸⁾；各地災情以口湖鄉最嚴重（圖 17），尤其是植梧村新塭村、水井村農牧區，到處浸水，路肩崩毀，道路泥濘難行¹¹⁹⁾；又如民國 74 年 8 月 23 日，尼爾森颱風過境，帶來豪雨，致使口湖鄉植梧中排閘門破損，釀成海水倒灌，植梧附近農田約 50 公頃淹水，道路積水高達 60 公分以上，幸好水利會派員迅速搶修，否則後果不堪設想¹²⁰⁾。植梧因經常發生水患，居民為防止尖山大排的水位提昇由植梧橋的橋面溢出流入村內，因此將橋衍封密，形成當地有趣的景觀。

資料來源：雲林農田水利會提供。
